風速計試験用風洞のご案内

2001年9月

(株) 牧野応用測器研究所

弊社で使用している「風速計試験用の風洞設備」についてのご紹介です。
従来は社内の一室に設置した簡易的な送風試験装置によって測定・試験を行なってきましたが、機能・精度にやや不足な点がありました。これらの諸問題を解決する目的で、本格的な設備を導入しました。もとより、国立の研究機関や大手の諸企業が保有するような大型の設備に比較できるような規模のものではありませんが、それなりの性能を有するものと自負いたしております。

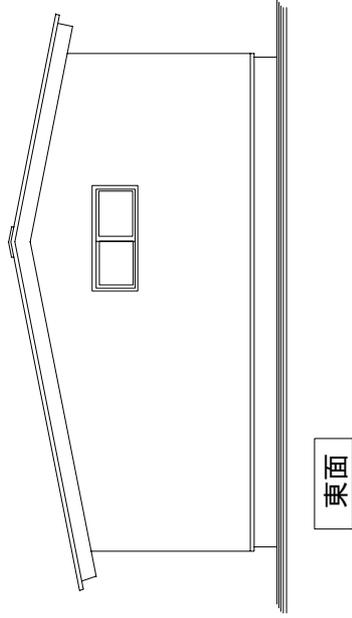
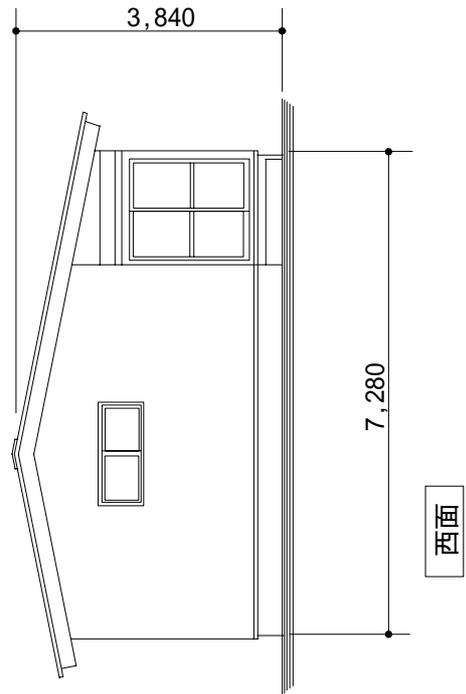
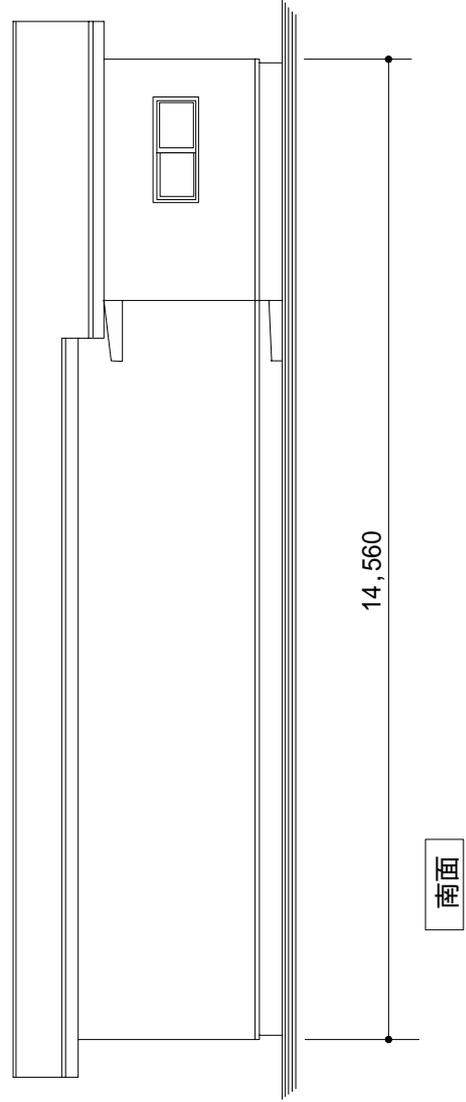
実験棟 外観図

名称	(株)牧野応用測器研究所 試験用風洞装置		
設置場所	長野県佐久市田口 2592		
	敷地面積	約 318 m ²	
交通機関	関越・上信越自動車道 佐久インターチェンジから約 20 分 本社からの所要時間 3 時間弱		
実験棟	木造平屋	鉄板葺	サイディング張
風洞室	5.33m × 14.43m		
計測室	1.82m × 3.64m		
風洞製作	荏原製作所		
設置時期	1994 年 7 月		
風洞特性	形式	エッフェル式 (室内循環)	
	送風機	遠心式	
	風速	0.2 ~ 20m/s (風路を絞るアダプタを追加した場合 40m/s)	
	噴出し口	800 × 800mm	
	モータ	三相誘導電動機	22Kw 1800 r p m
	送風制御	遠隔操作

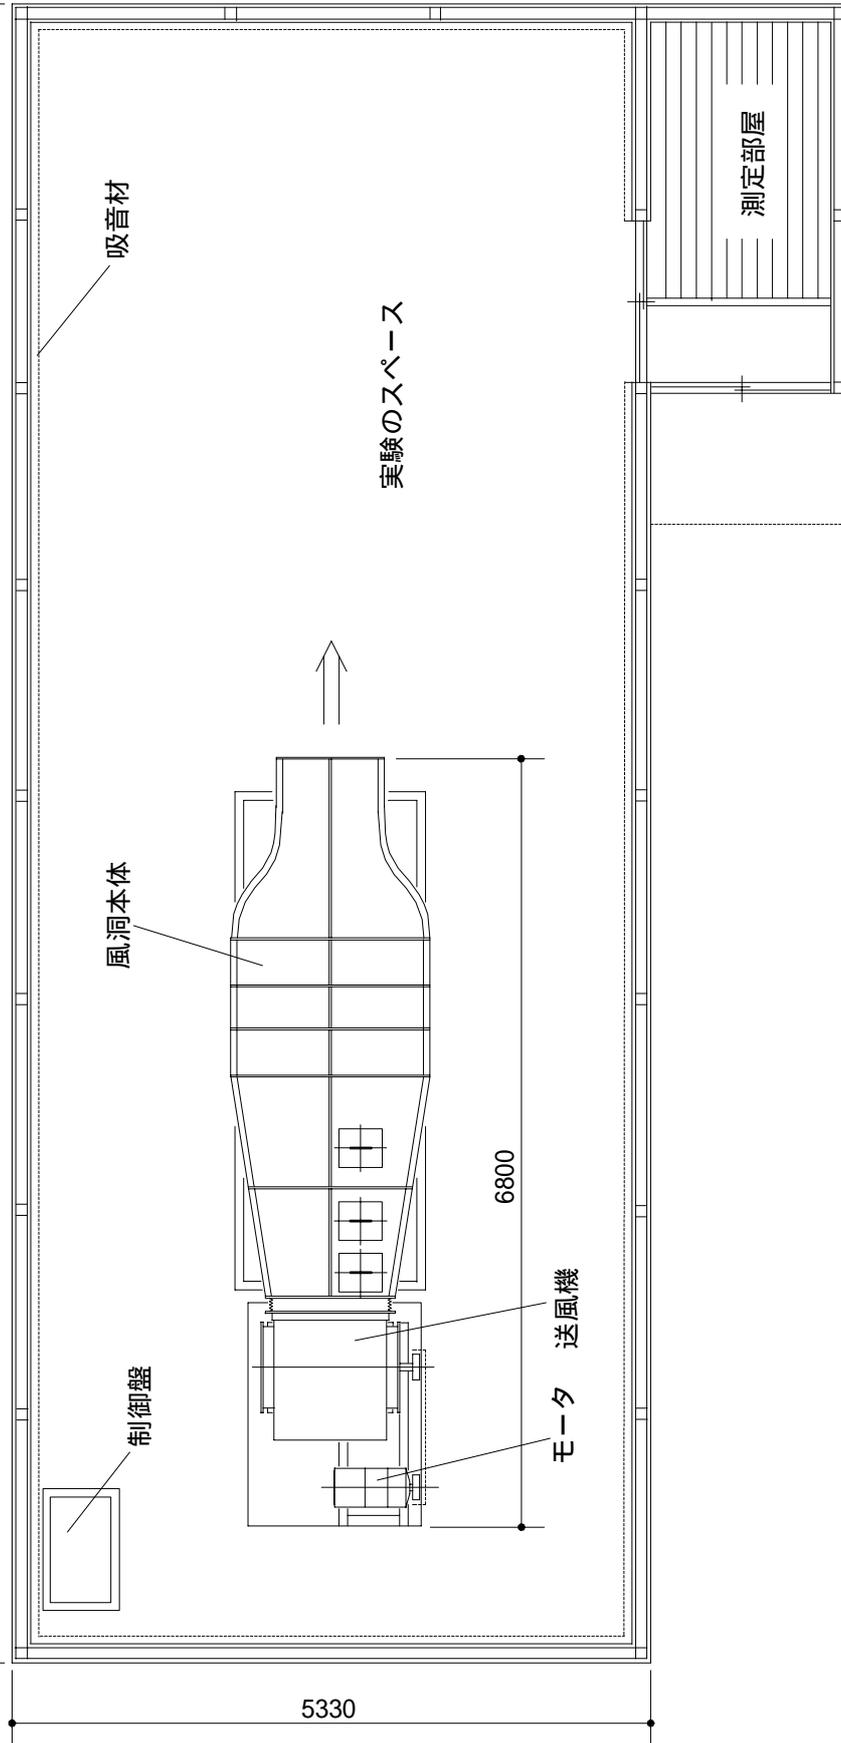
実験棟 平面図

14,430

吸音材

実験のスペース

風洞本体

制御盤

6800

モータ 送風機

測定部屋

気象観測塔

5330

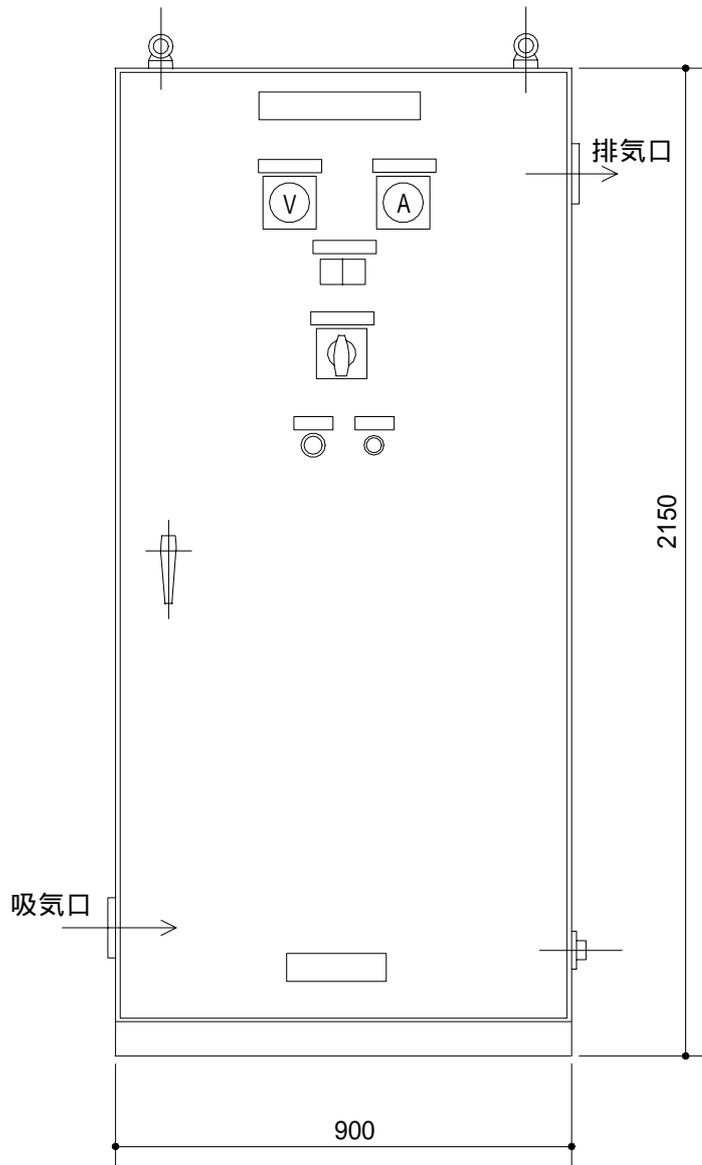
正面図

制御盤 外観図

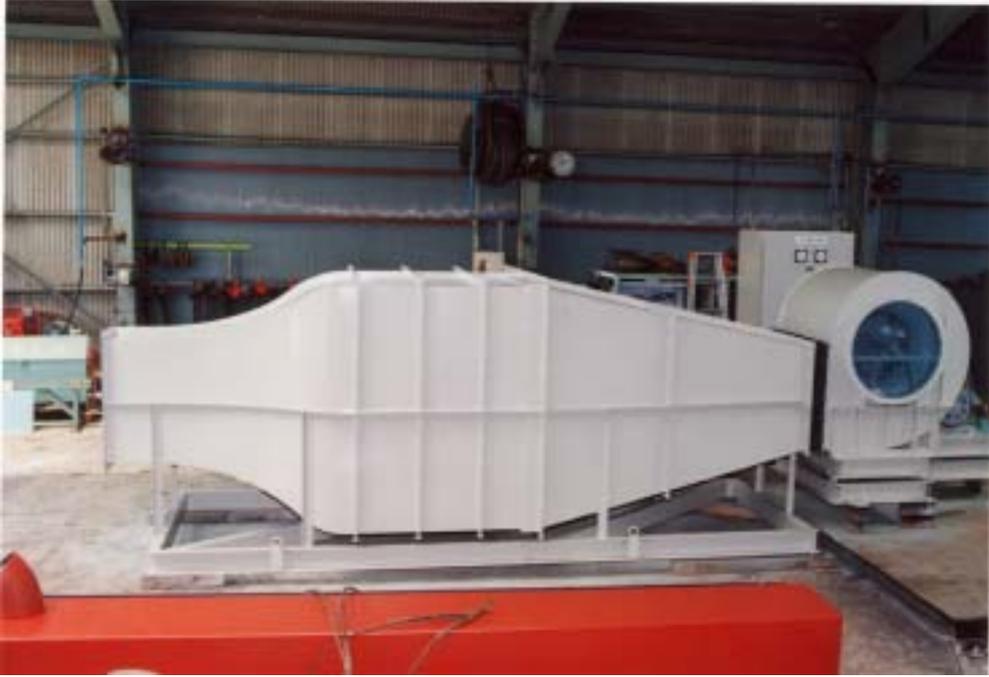
組みたて中の風洞本体

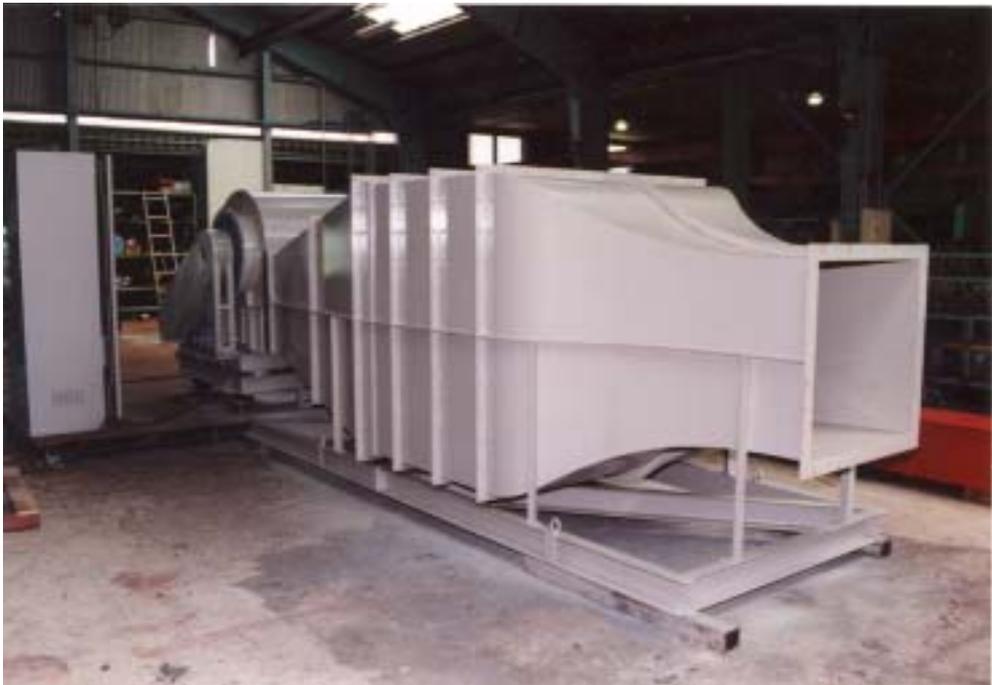
右側（風下から見て）の全体

吹き出し口の部分
